# La Balesquida<sup>®</sup>

## Breves apuntes acerca de la primitiva forma de San Miguel de Liño (Oviedo): problemas y soluciones a la luz de la arqueología

Francisco José Borge Cordovilla

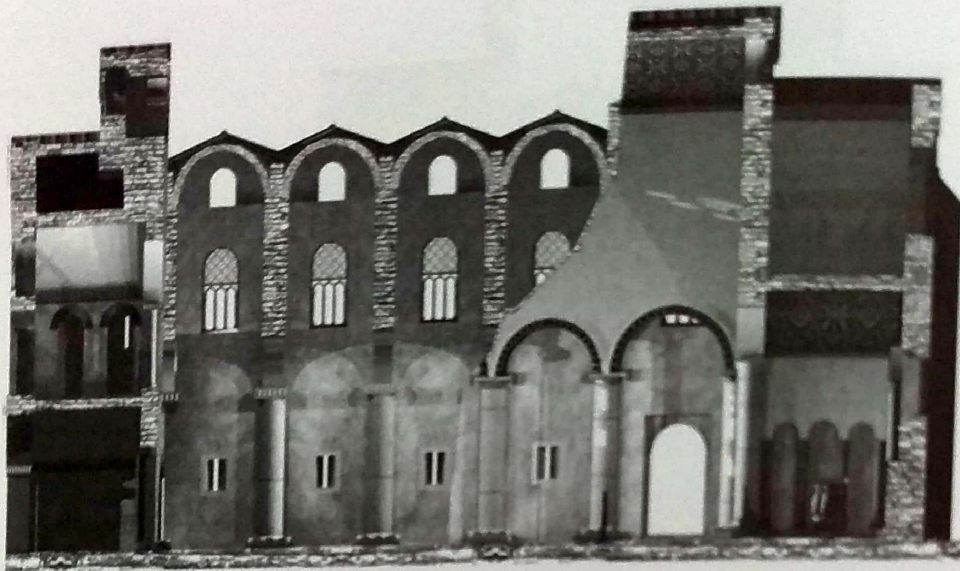
Figura 2. Planta de Theodor Hauschild, resultante de las excavaciones del Instituto Arqueológico Alemán (1991) e hipótesis de alzado del autor, según César García de Castro (1995).

y García de Castro<sup>9</sup>, como principales autores— que comparten la concepción del templo como edificio basilical de tres naves y cabecera tripartita, centrándose el debate en la amplitud de los tramos de la arquería divisoria de naves, y la configuración de los alzados abovedados de las naves laterales (Figura 2).
